Dag van de oppervlaktetechnologie 1 november 2017
Filiforme Corrosie

Thema: Filiforme corrosie vanuit metallurgisch aspect gezien.

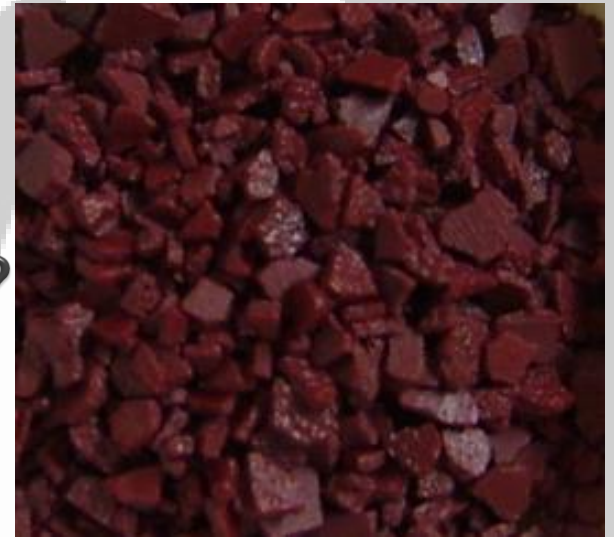
Waarom nu weer zo actueel: wat is er veranderd?

Is bij wet bepaald, enkel nog
geautoriseerd gebruik met vergunning
na 21 september 2017

Wet en regelgeving
Voorbehandeling > ChromVI oxide

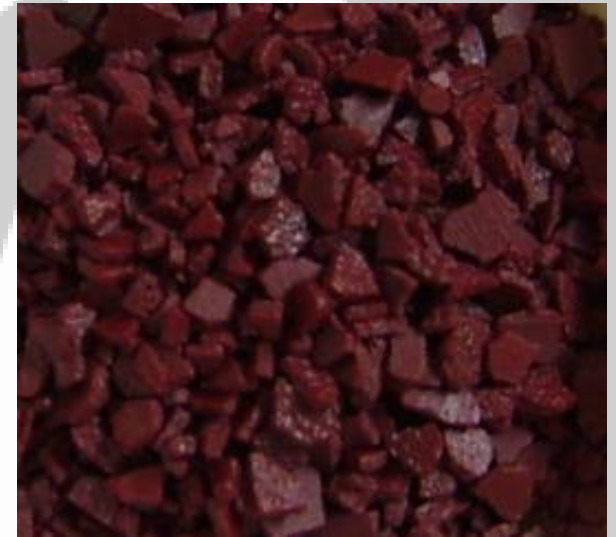
Waarom nu weer zo actueel:

wat is er veranderd?

VMRG spreekt niet van toename. Is wel bezorgd of iedereen de juiste voorbehandelingen toepast.

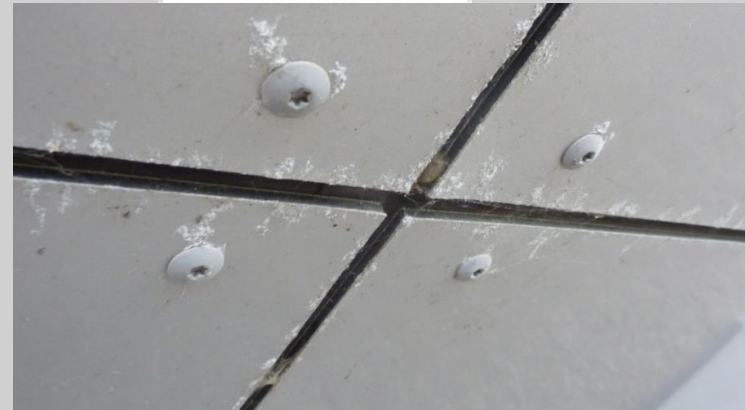
Waar treedt het op:

waar krijgt het de kans?

Knipranden

Boorgaten

Beschadigingen

Zetfouten

Zaageinden

Hoekverbindingen raamwerk
