## Verscherpte controles op brandveiligheid gevels

Michel Bol  
Directeur  
Magma Industries B.V.

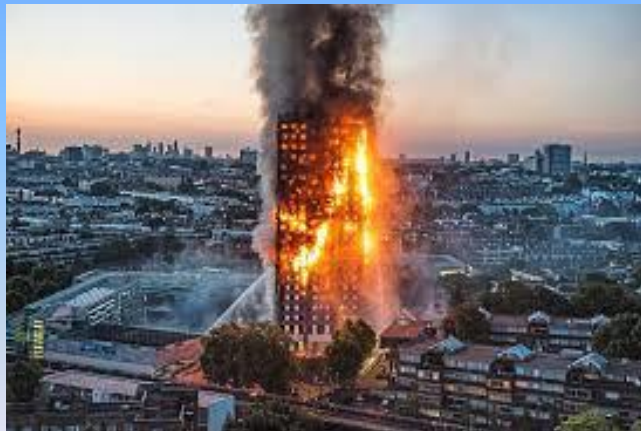
## Aanleiding: Grenfell Tower brand, Londen

- Helaas is er altijd eerst een calamiteit nodig voordat er maatregelen worden genomen.
- Renovatie Grenfell tower uitgevoerd met slechter presterend bouw materiaal qua brandgedrag na een bezuinigingsronde (2016 – crisisjaren).
- Na onderzoek is gebleken dat ook de beter presterende bouwmaterialen niet goed presteren bij een dergelijke brand.
- Dus zelfs wanneer er volgens de geldende regelgeving was gerenoveerd .....
- Grenfell Tower gebouwd in 1970, renovatie 2016!

- Er had **niet** met minder presterend bouw materiaal gerenoveerd mogen worden aangezien men dan niet aan de regels volgens “Building Regulations 2010 Approved Document B” voldoet (Engelse Bouwbesluit).
- “Building Regulations 2010/ Doc B lijkt nu dus een toepassing voor te schrijven die deze ramp ook niet had kunnen voorkomen!
- Is dat ook echt zo? ????
- Kan dit ook in Nederland voorkomen?

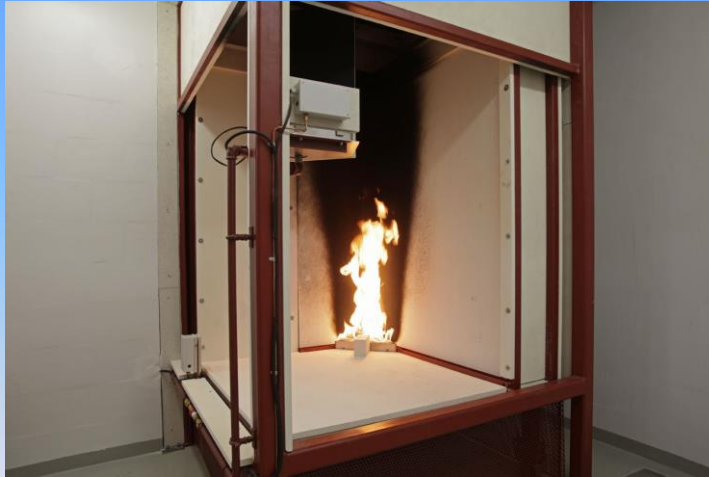
## Single Burning Item testopstelling

Plafonds? Gevels?

- Wat is 'teveel afwijken'?  
Subjectieve waarneming en slecht omschreven.
- De classificaties uit de SBI testmethode worden in het Bouwbesluit genoemd als classificatie methode voor wanden, plafonds en gevelbekleding????
- Conclusie -> ALLES WIJKT AF VAN DE STANDAARD TESTOPSTELLING

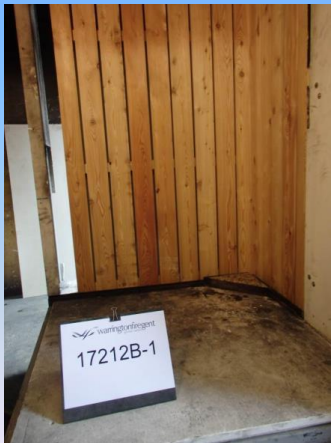
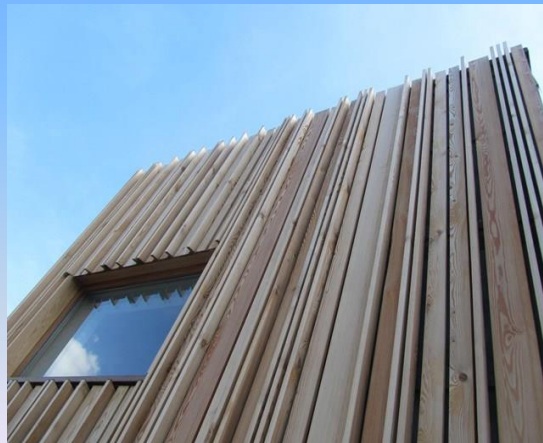
Testopstelling SBI

Praktijk

Voor Grenfell fire 2017 goedgekeurd

Vandaag AFGEKEURD

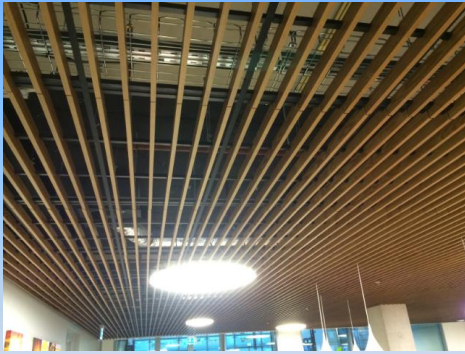
lariks plafond

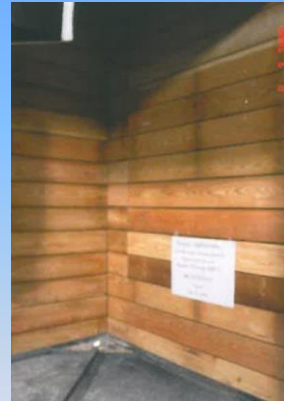
afgekeurde testopstelling

Materiaal testen kunnen afgekeurd worden, slechts wanneer complete bouwdelen getest worden kan er worden voldaan aan de eisen.
